القاهرة التاريخية
HISTORIC CAIRO

مشروع ترميم
قصر محمد علي باشا

قصر محمد علي باشا

٢٠٠٥

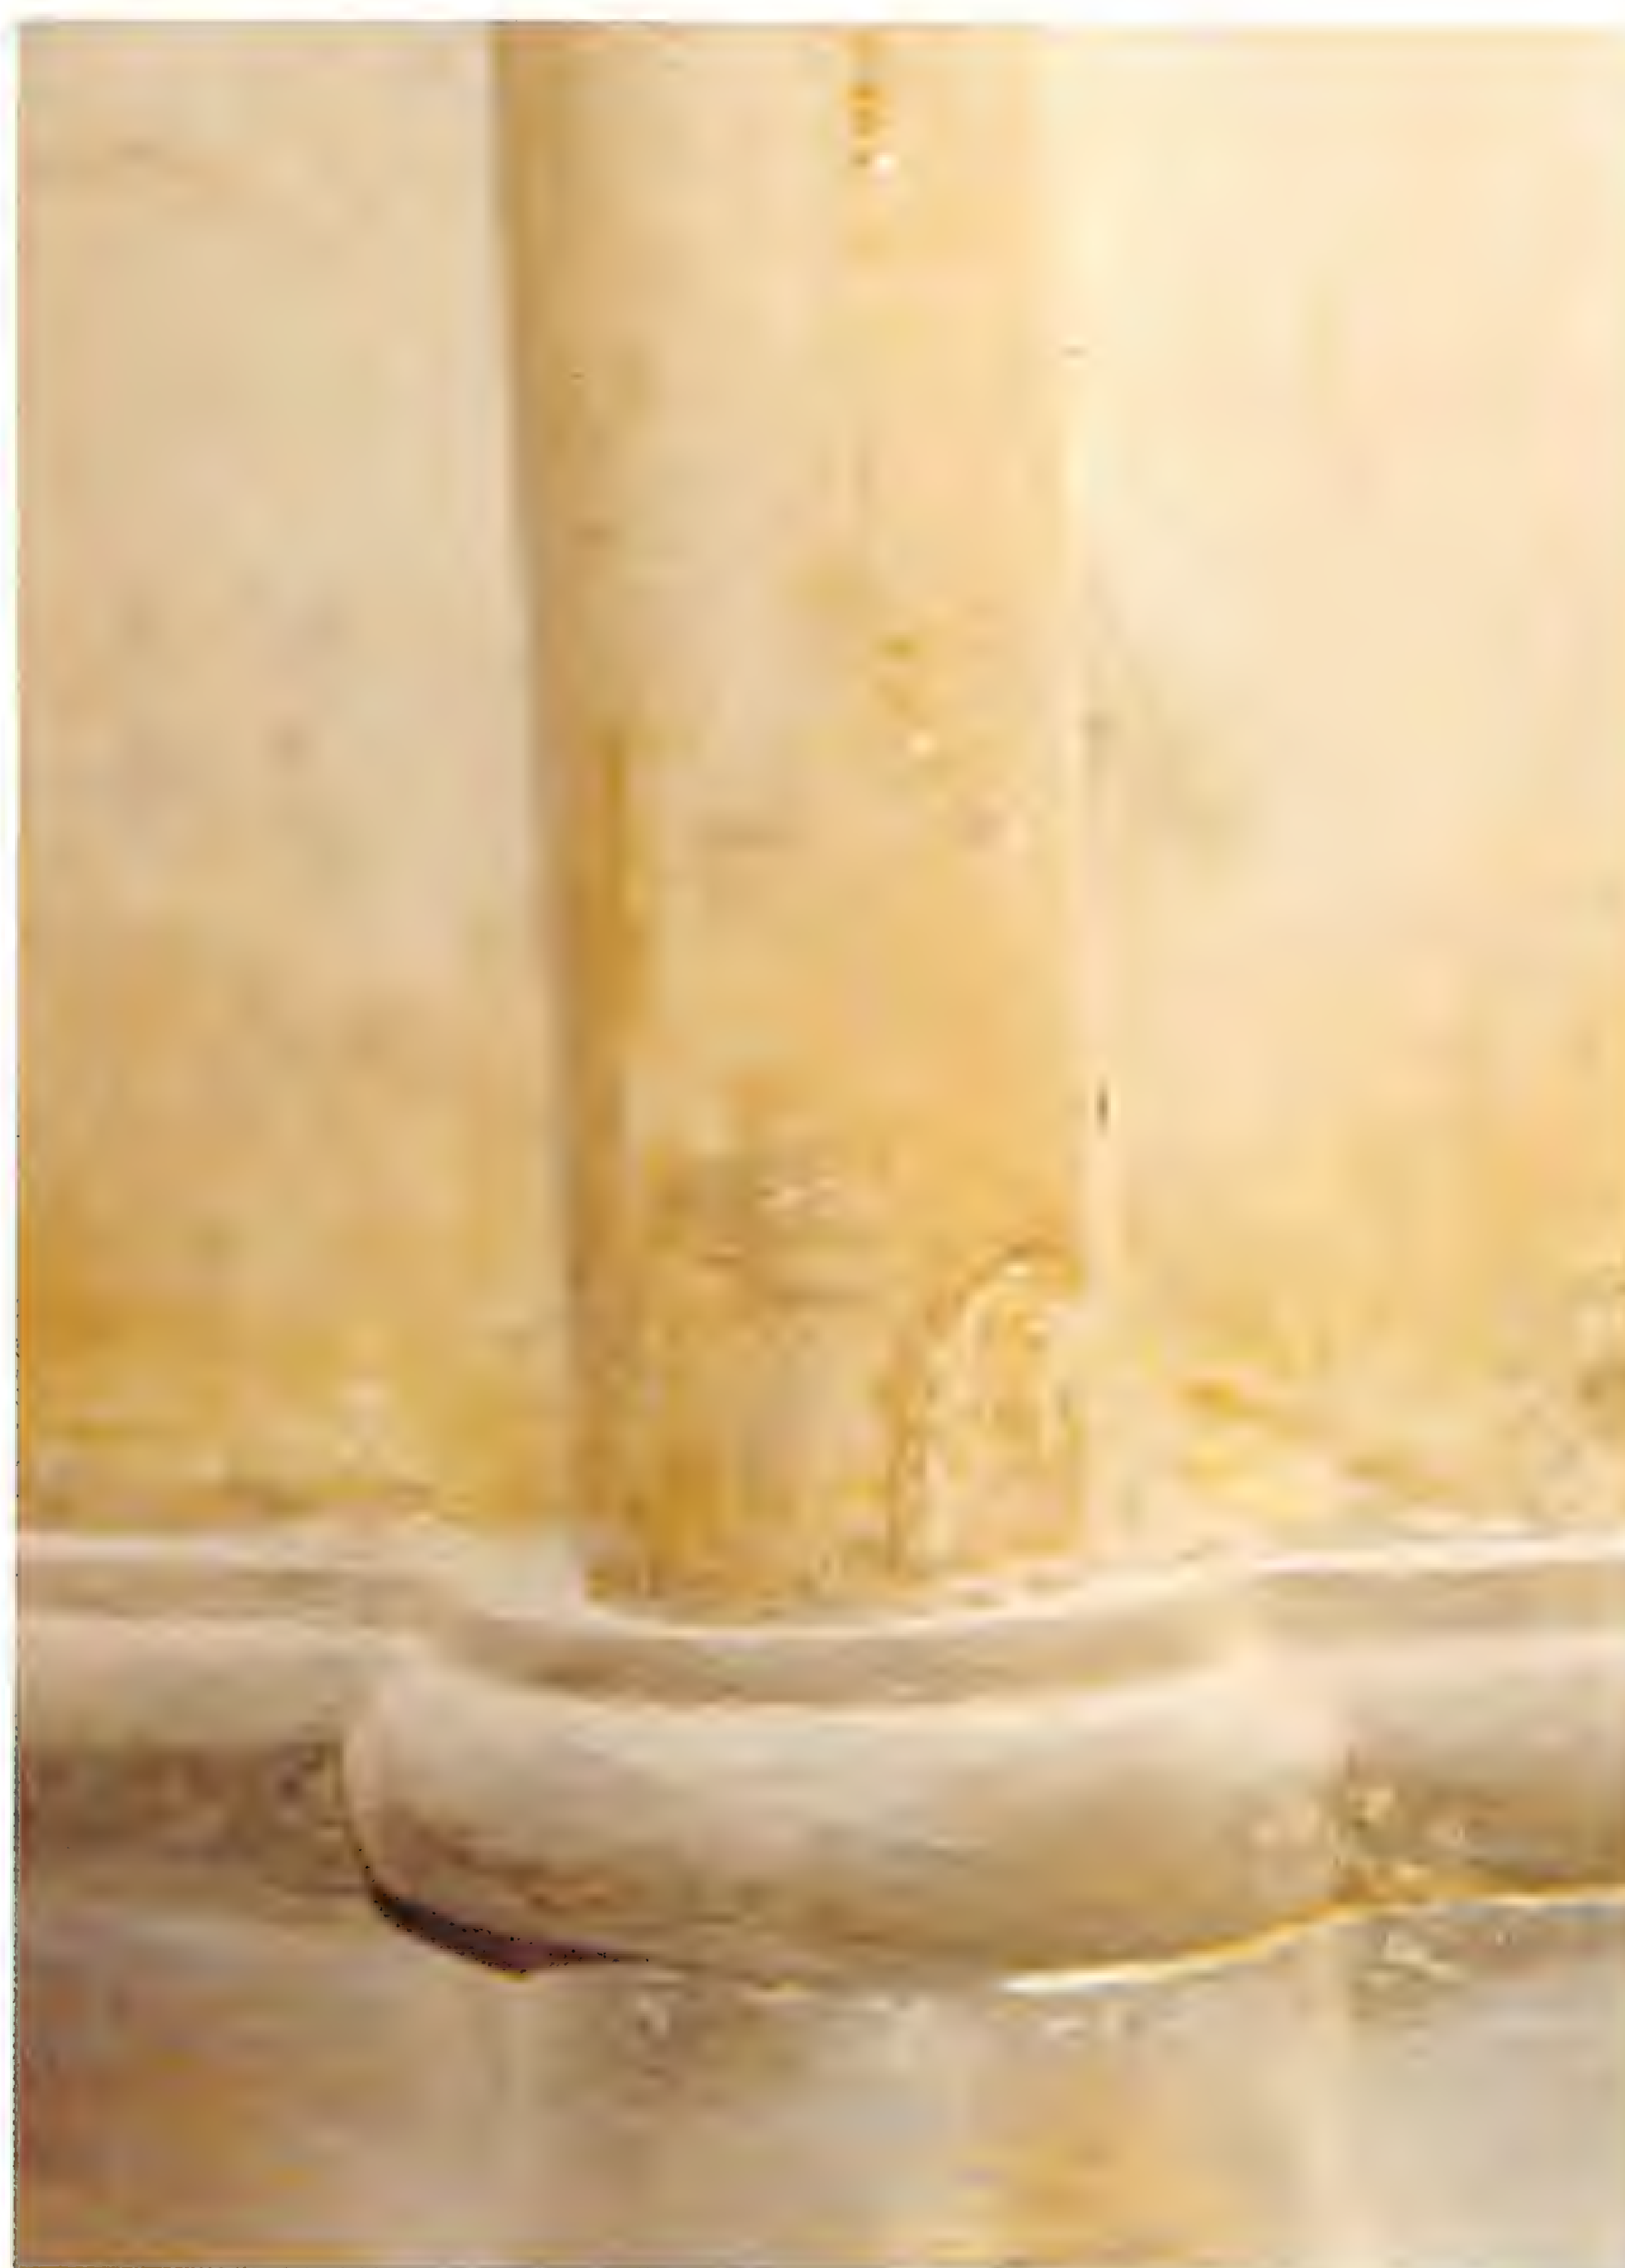
دبل الأعمدة قبل الترميم

- وجود طبقات من الاتساخات والأتربة.
- وجود نواتج صدأ الحديد على الشبابيك الحديدية.
- دهان أجزاء من الشبابيك الحديدية بلاكيهات حديثة.
- وجود طبقة من الباتينا الصناعية أو تأثير غاز كبريتيد الهيدروجين على الدبل النحاسية بالأعمدة ذات لون أسود وأخضر.
- وجود منتجات مركبات الصدأ المتمثلة في كبريتات النحاس ، كلوريدات النحاسوز ، كبريتات القصدير ، على سطح الدبل والقواعد النحاسية بالأعمدة الرخامية والتي تغير من الطبيعة الاستاتيكية والفيزيائية للمعدن.

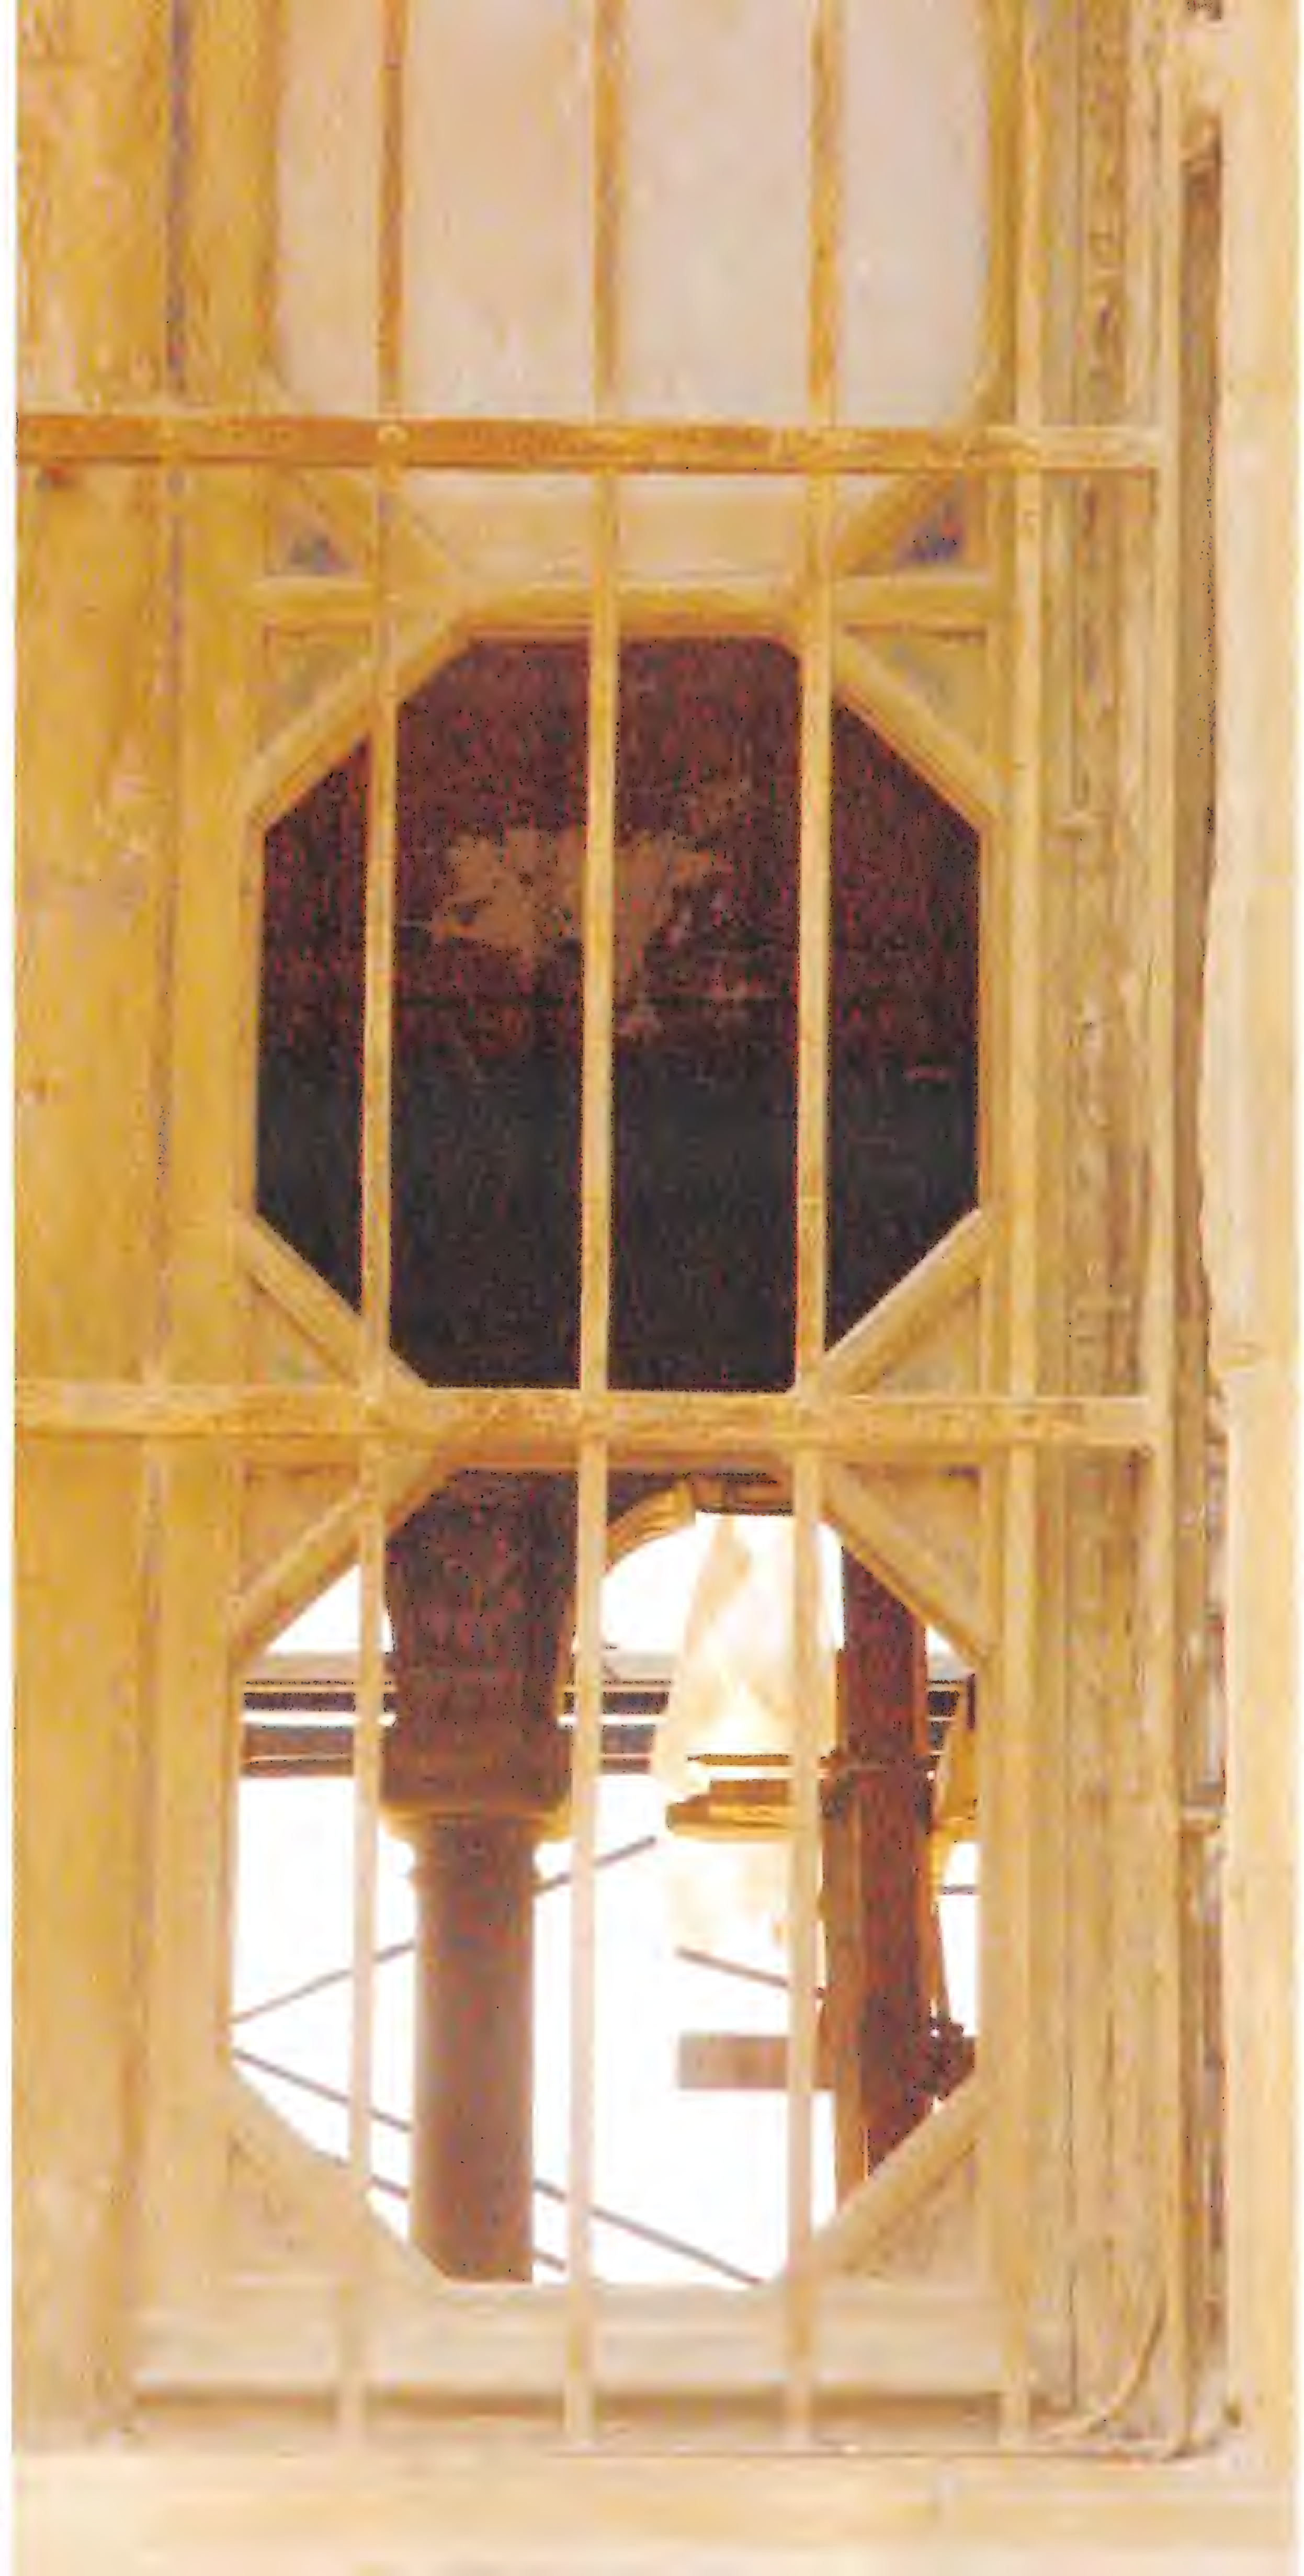
الشبايبك الحديد قبل الترميم

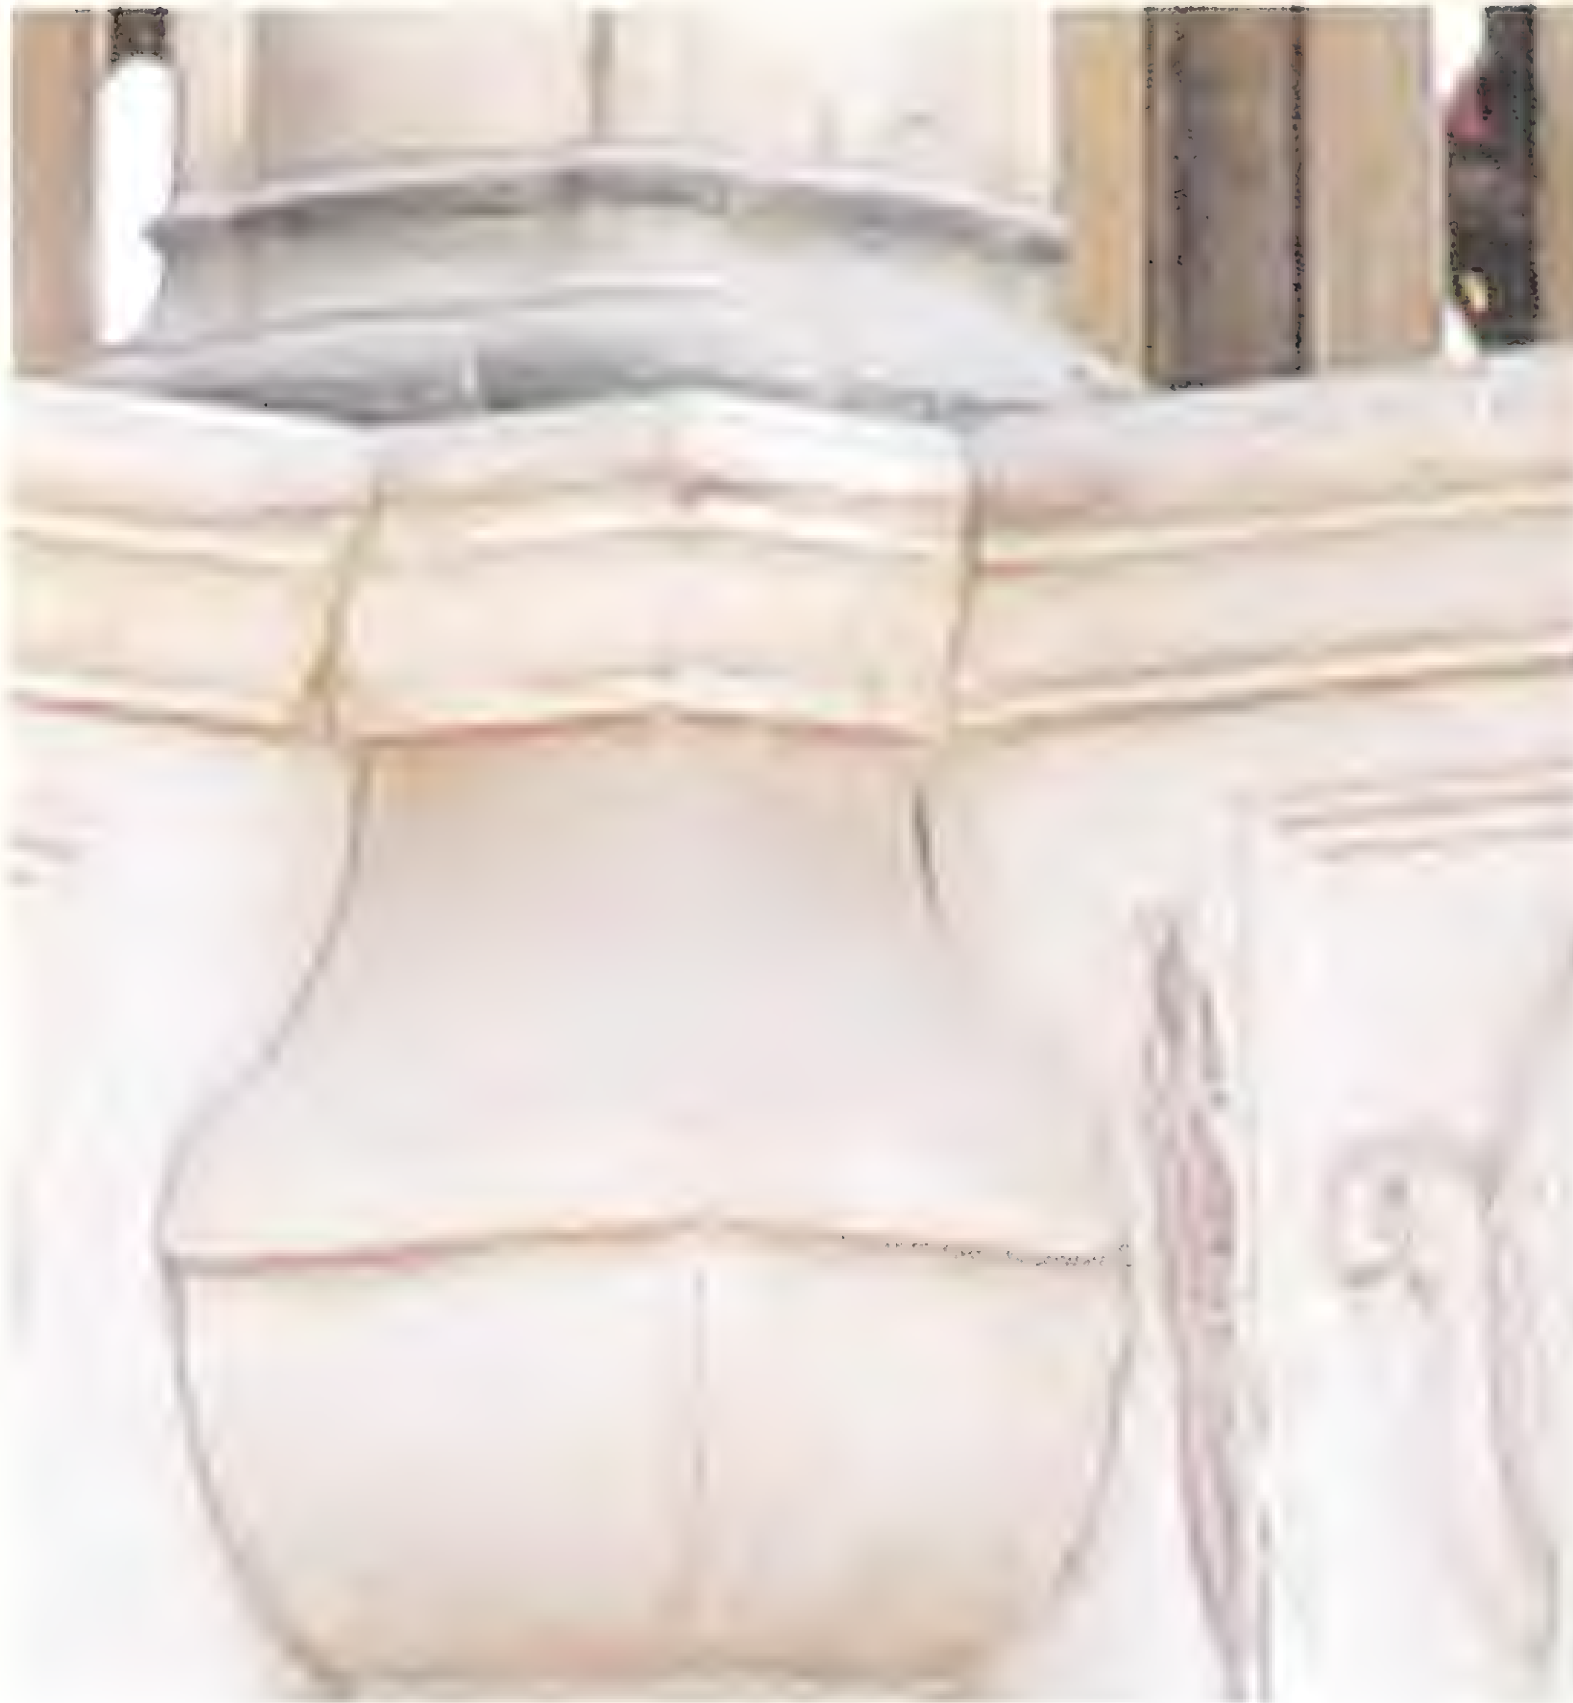
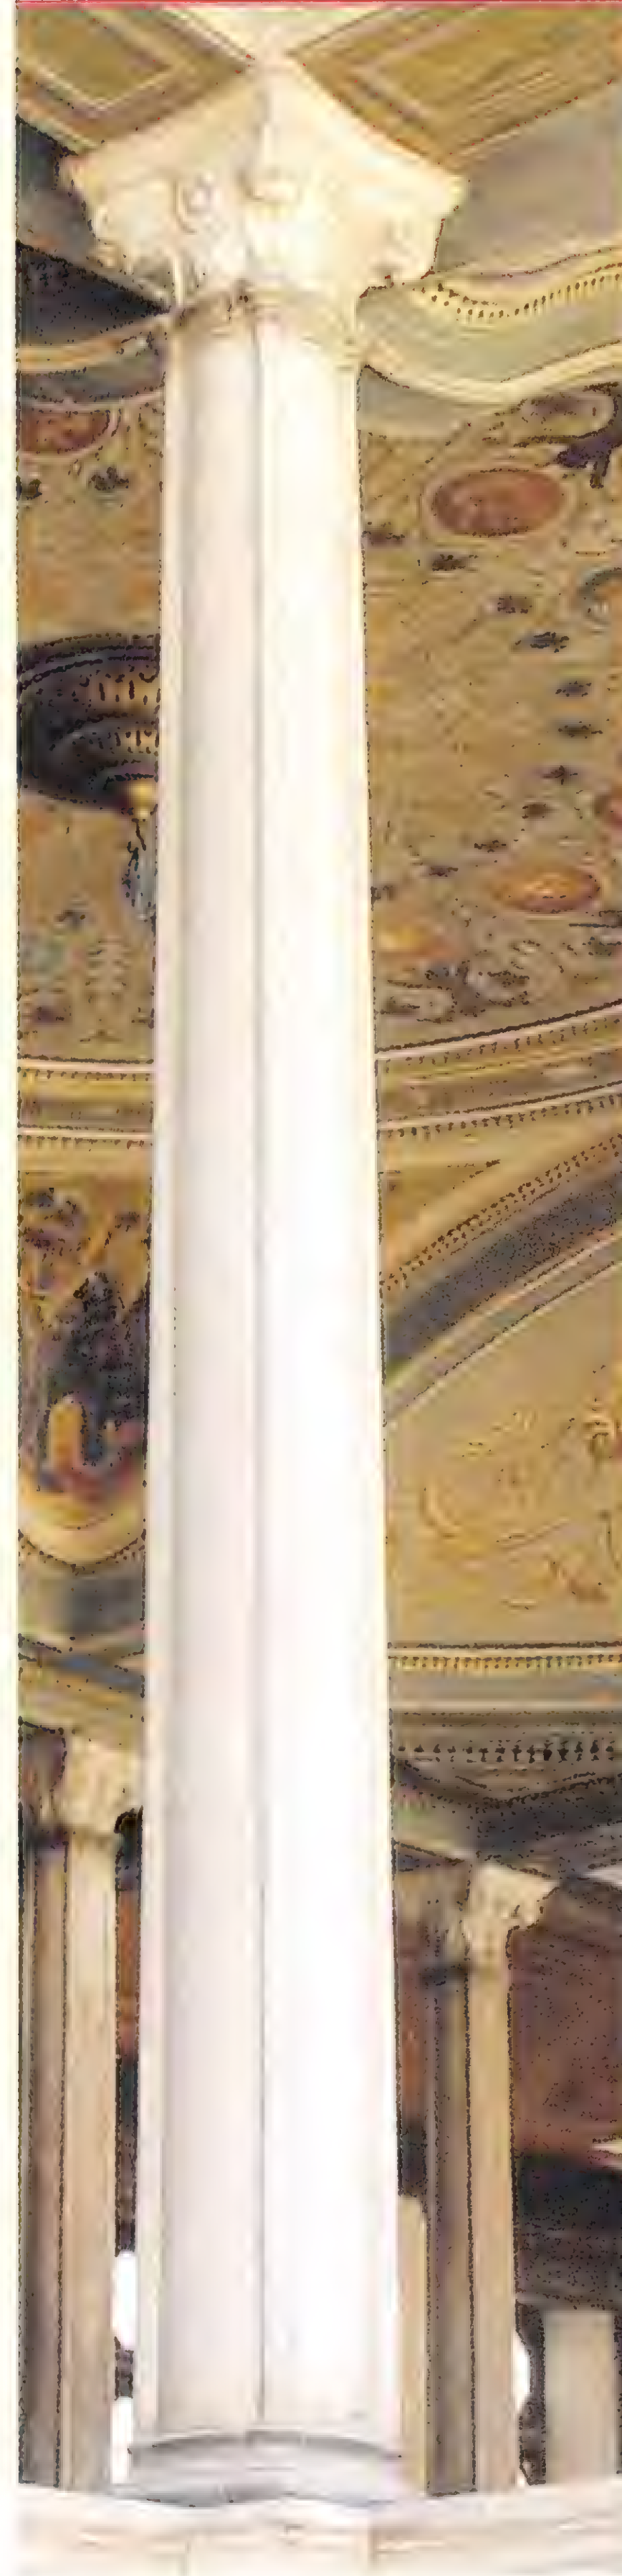
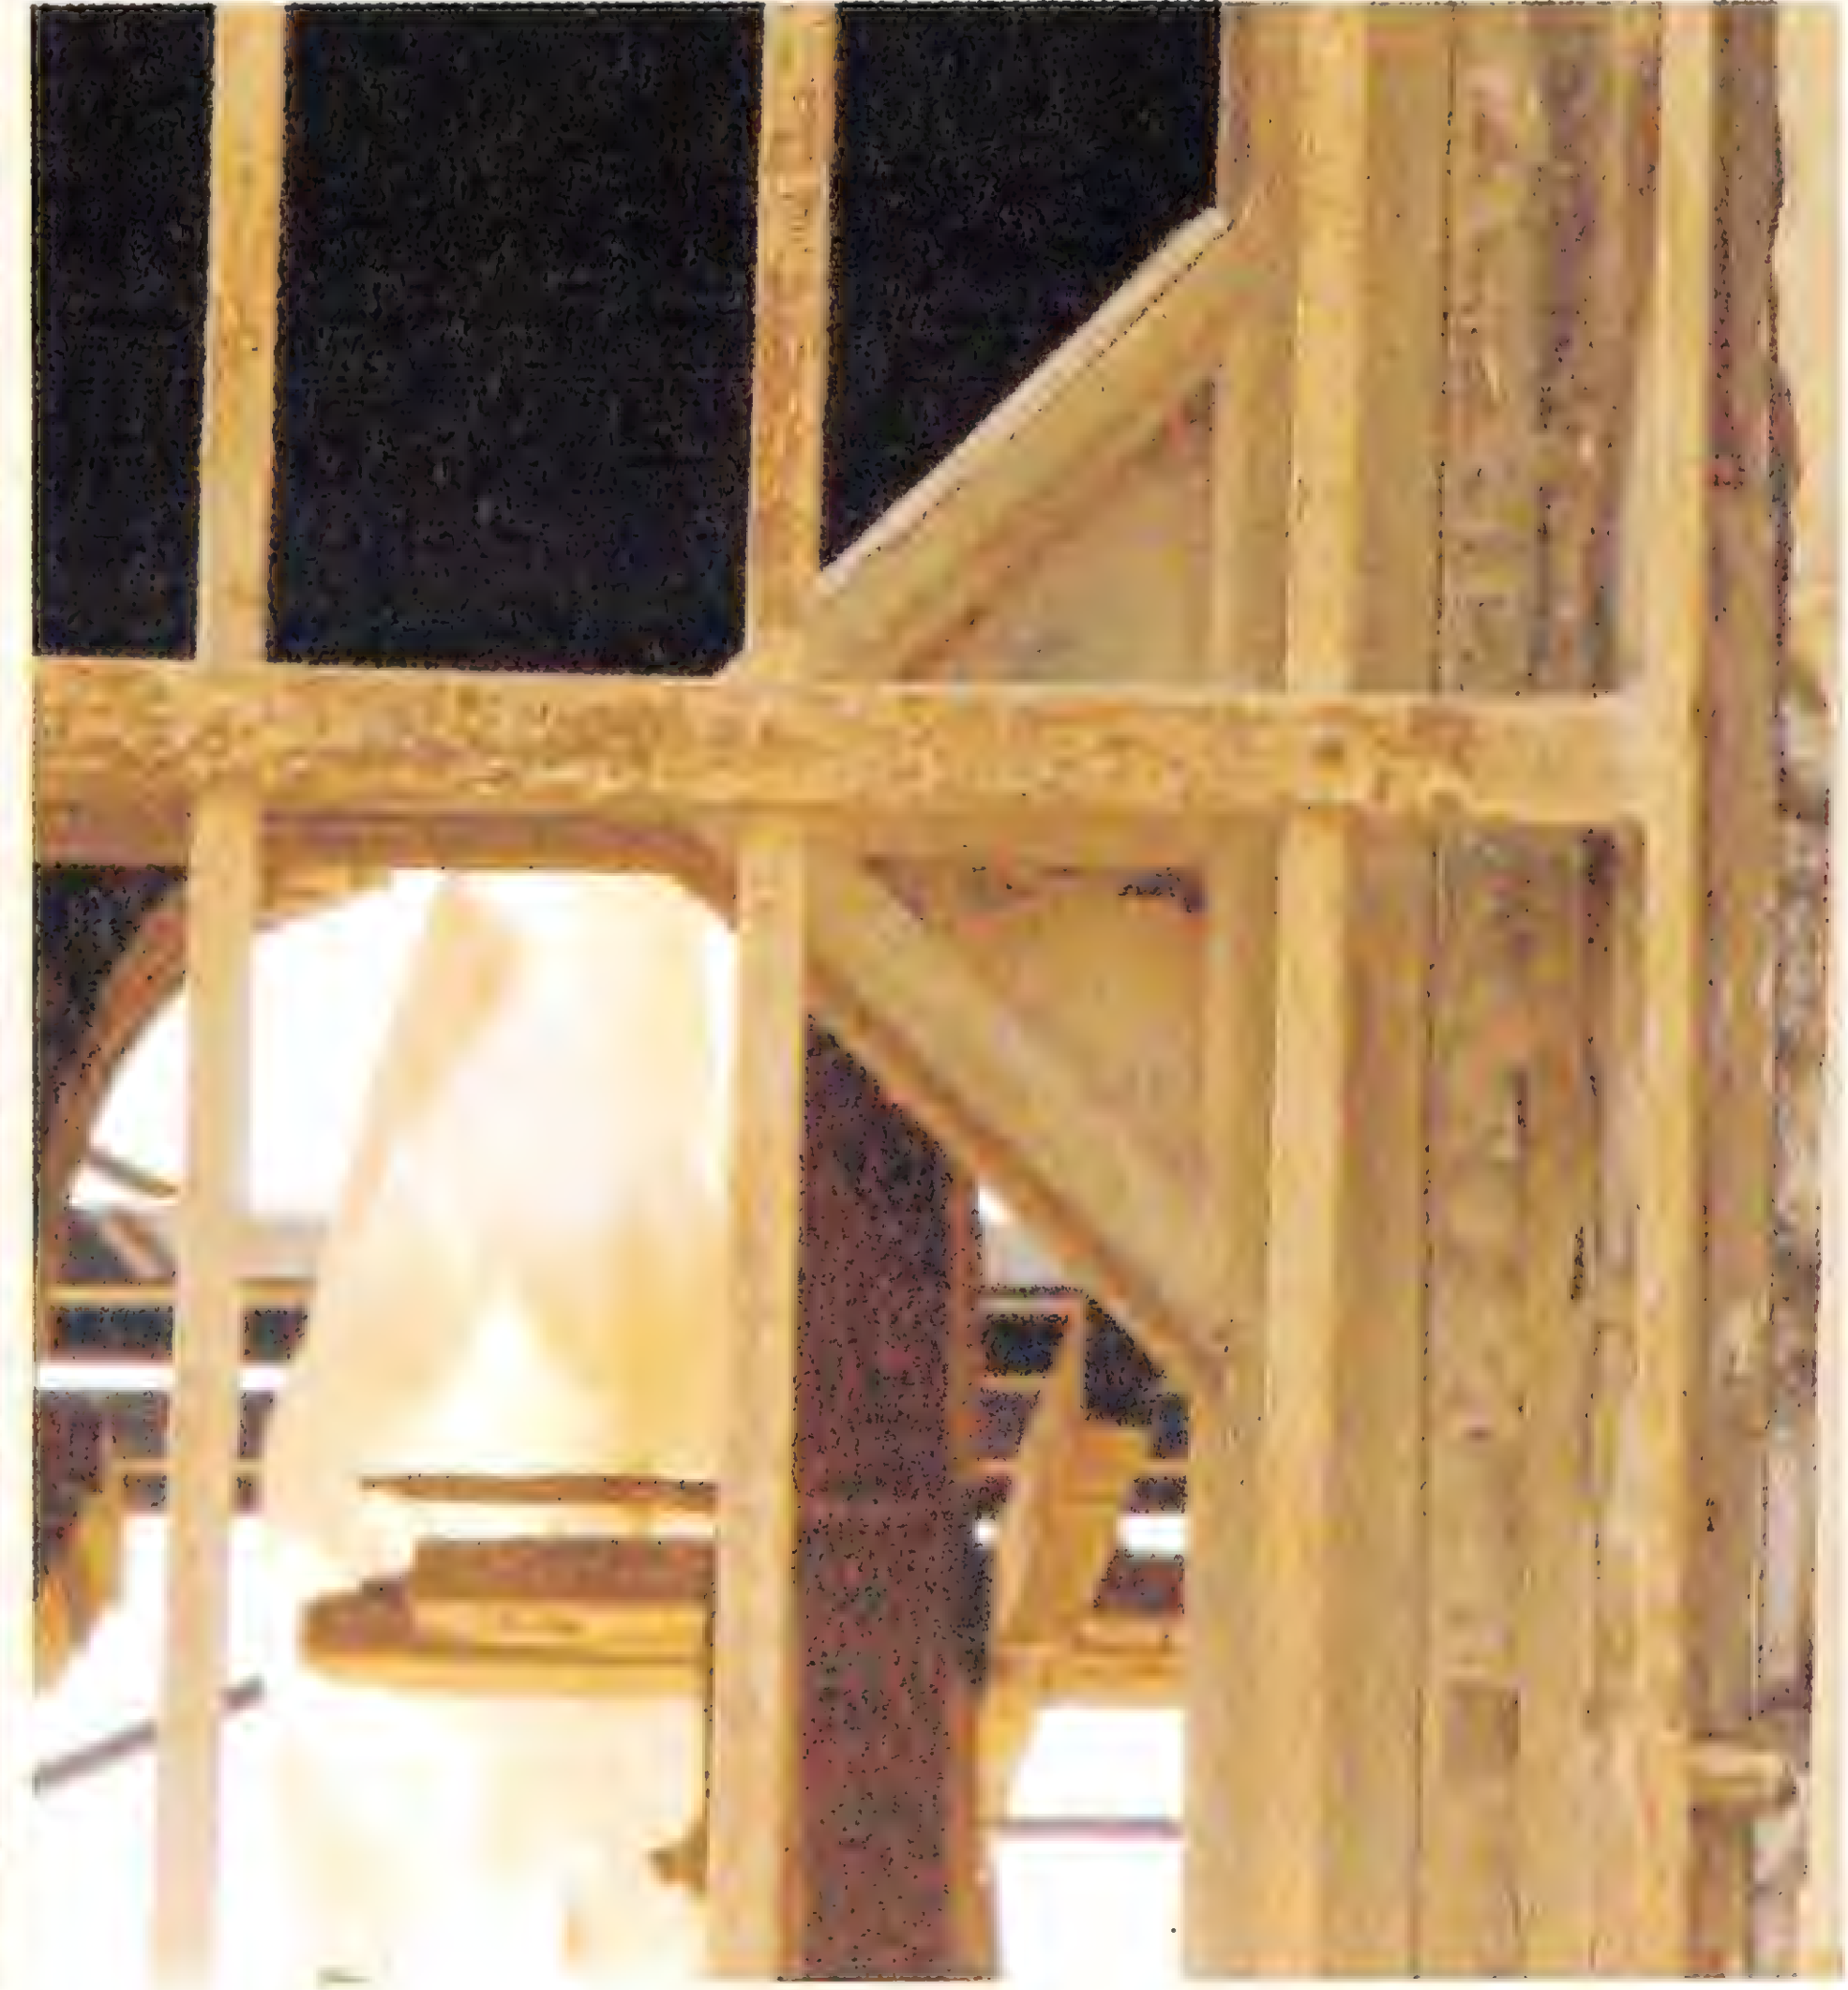
الشبابيك الحديدية قبل الترميم

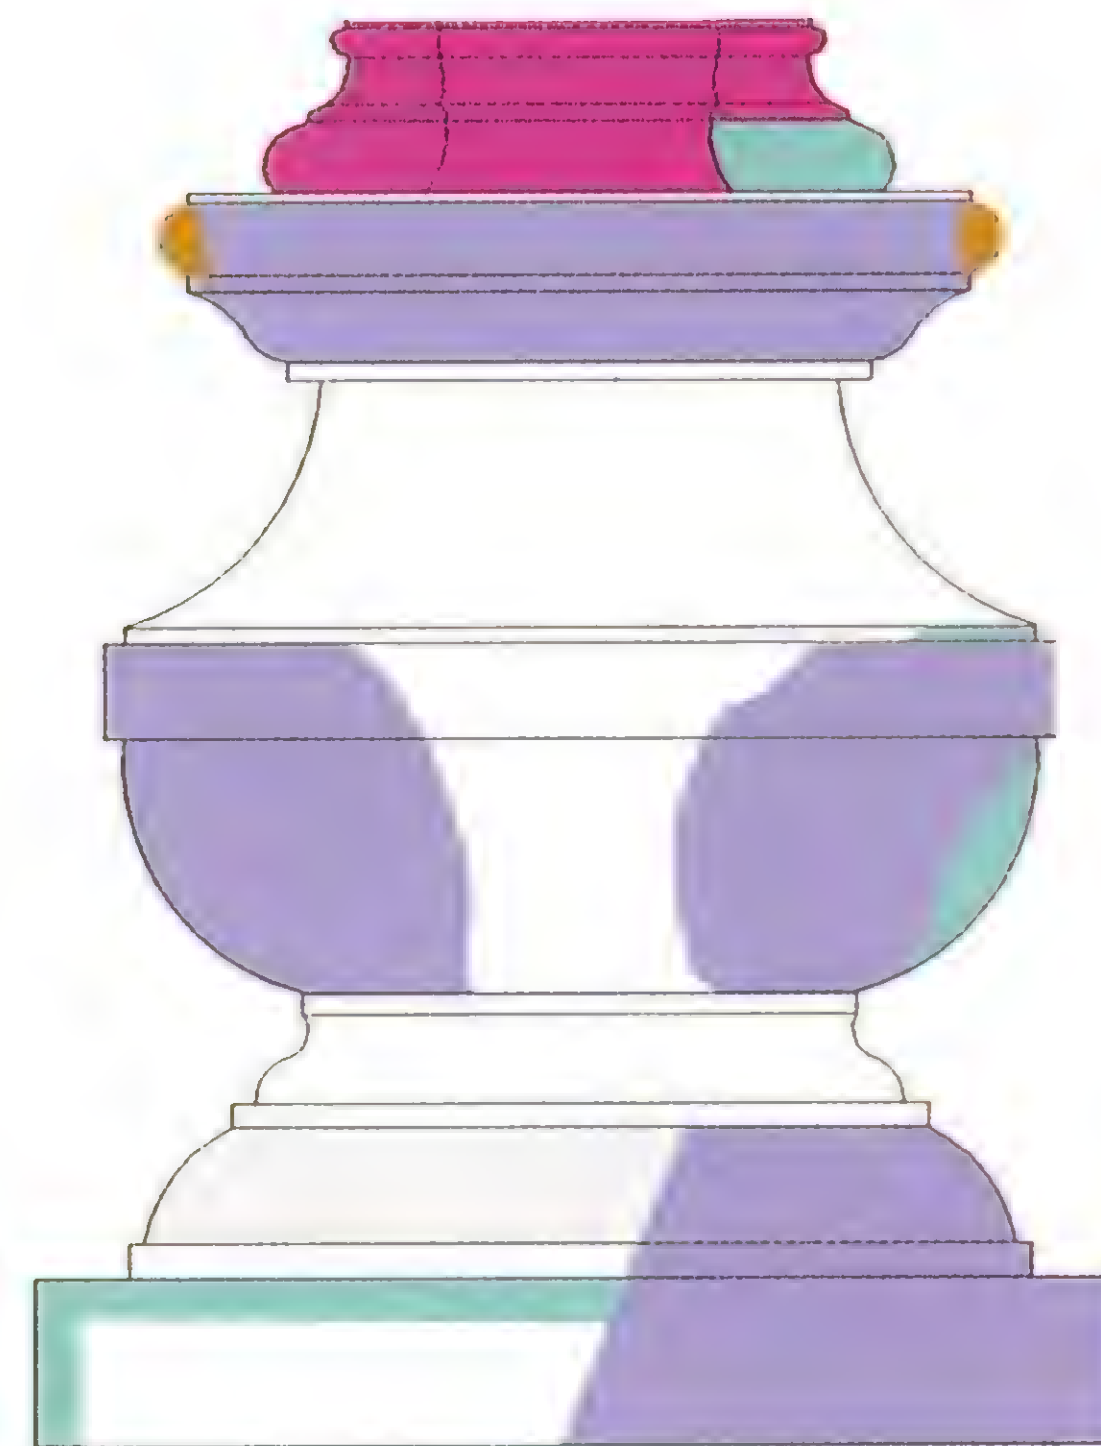
رفع معماري للدبل وموقع عليها مظاهر التلف

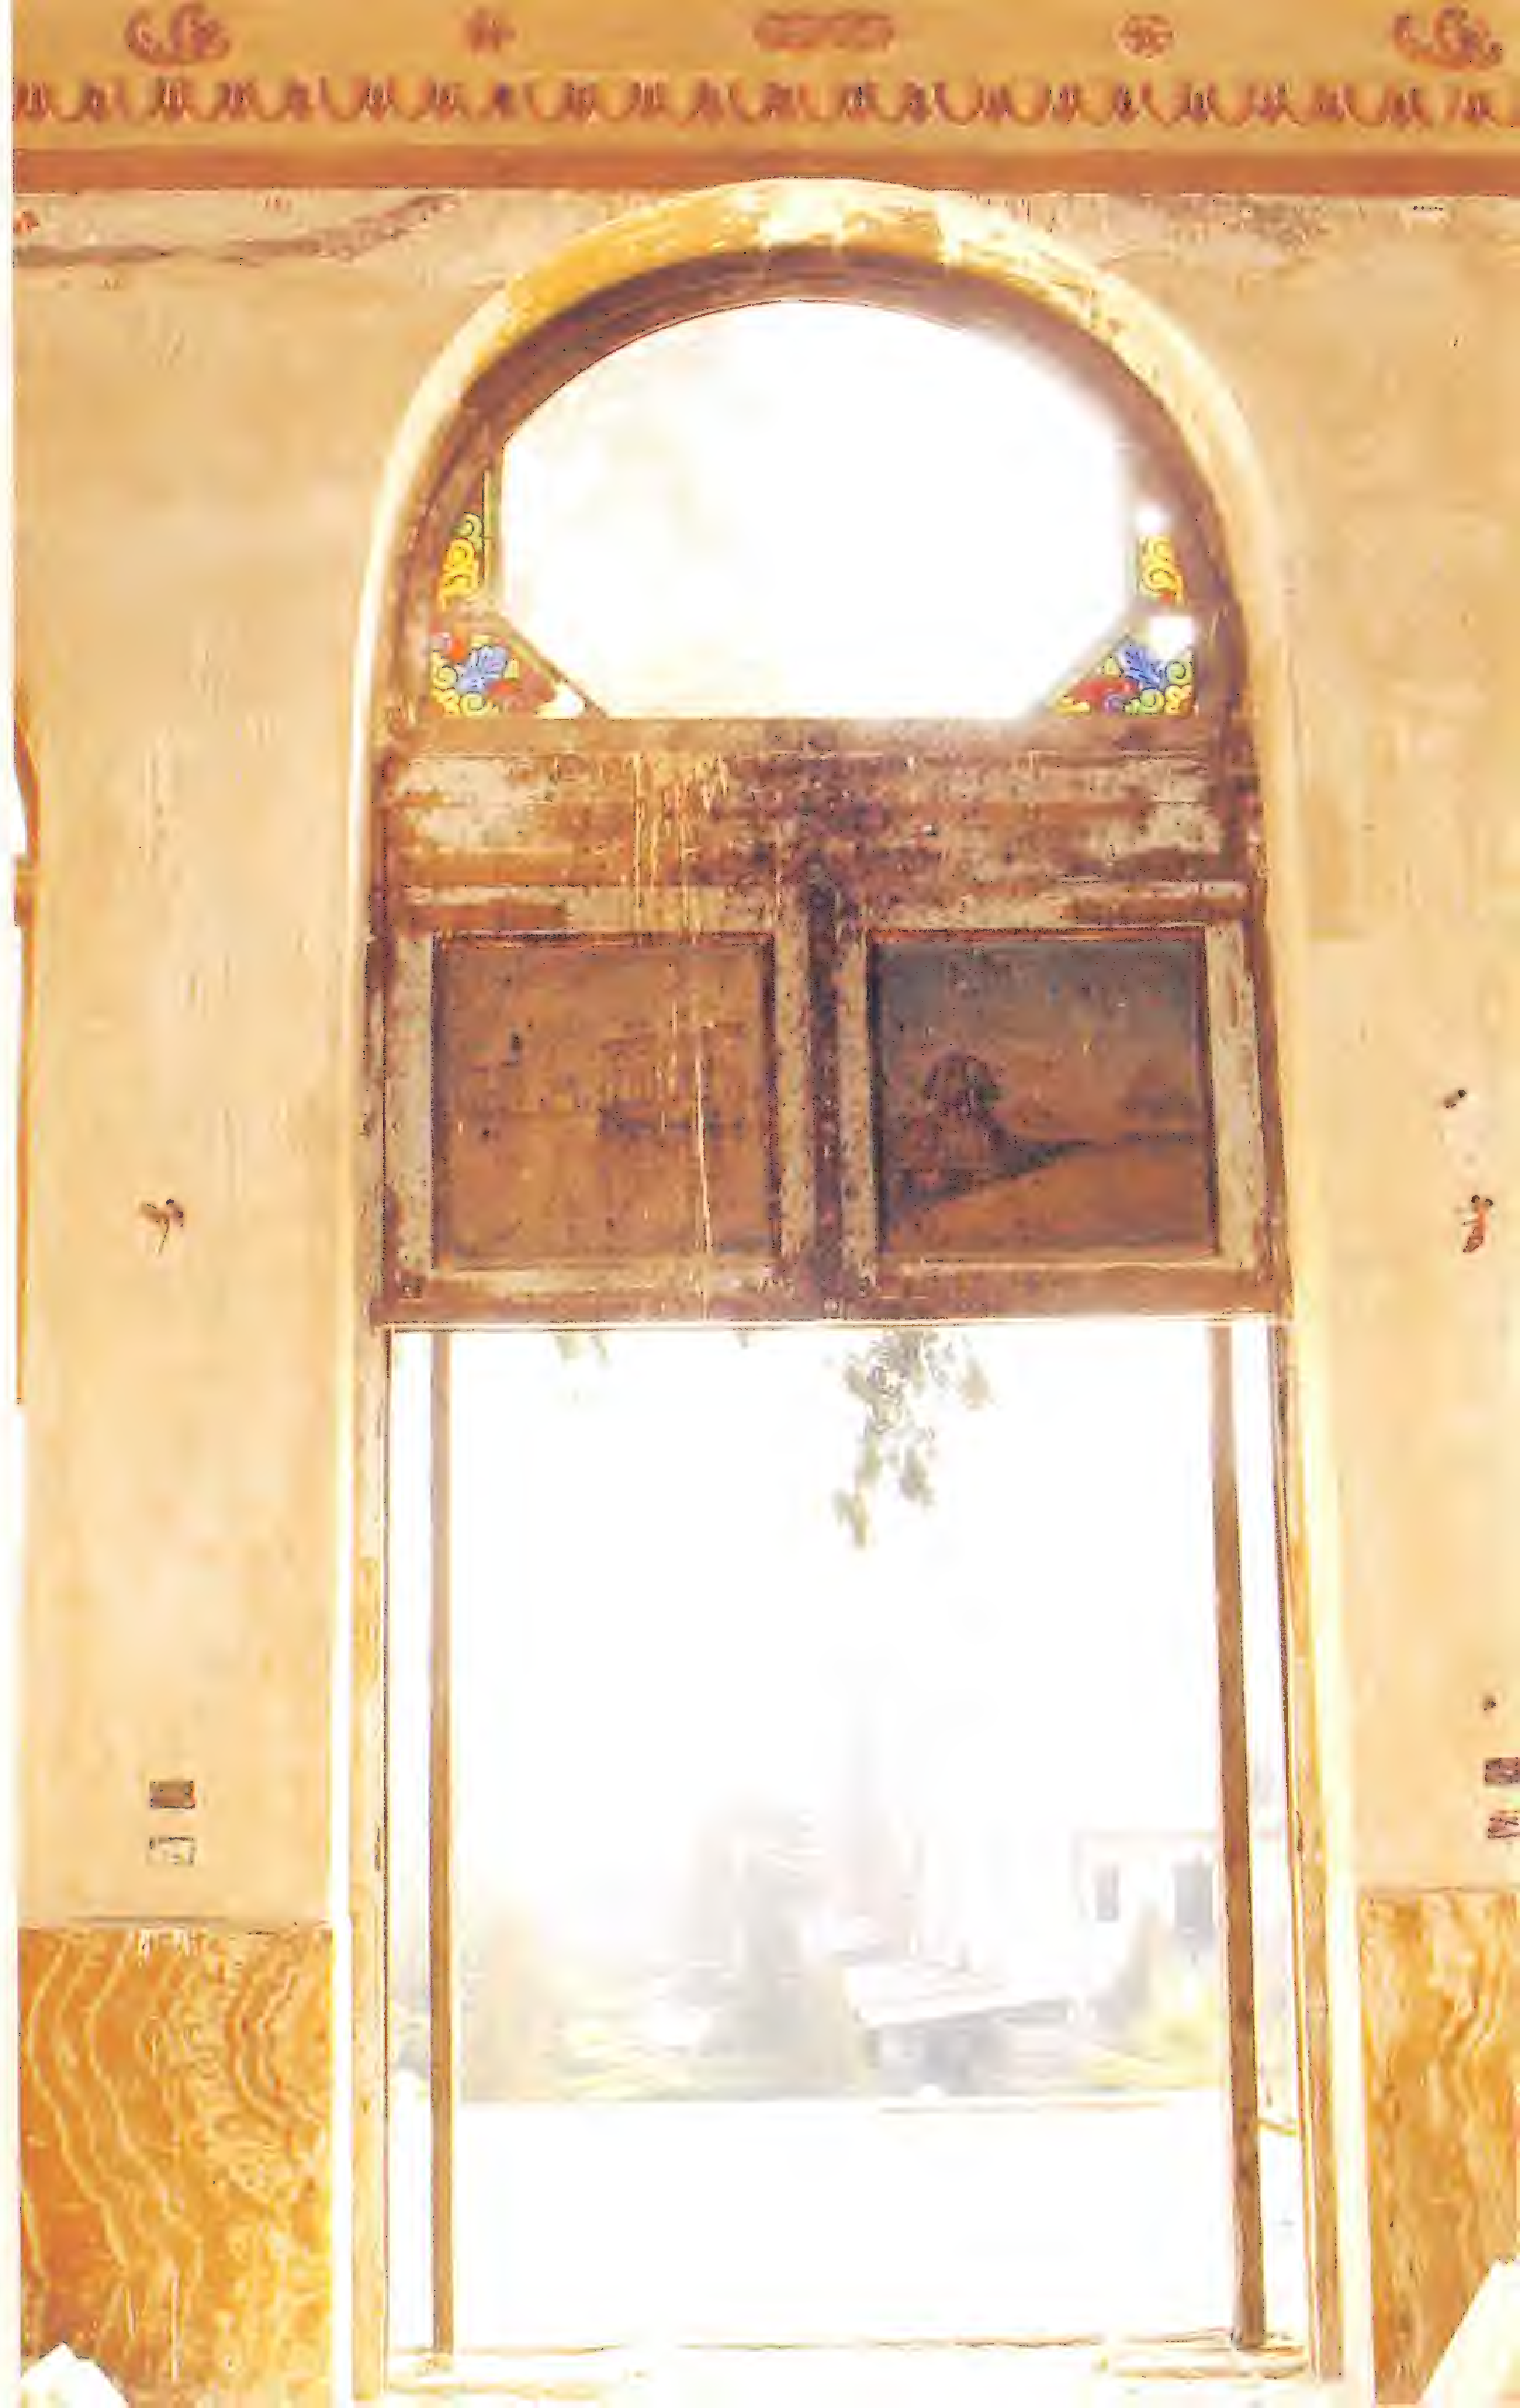
موجود بالفتحتين الثابتتين والموجودتين
الأولى أعلى المدخل الرئيسي بالواجهة الغربية
والثانية أعلى مدخل الواجهة الشرقية بسراي
الجبلاية وهما عبارة عن شباكين من الزجاج
المعشق بالرصاص ذات طبيعة زخرفية في تكوينها
وتتنمي عناصرها التشكيلية إلى طرازين فنيين
هما الباروك والركوكو إلا أنها تخلو تماماً من أي
أثر زجاجي في كلا الفتحتين فيما عدا قطع من
زجاج ملونة من خشوة ناقصة في معالمها الفنية
ومما يتطلب إعادة استكمالها بنفس الأسلوب
المتبع قديماً.

الفتحتين أعلى الأبواب قبل الترميم
